## ➔ Was ist passiert? Fingerverletzung bei Wartungsarbeiten

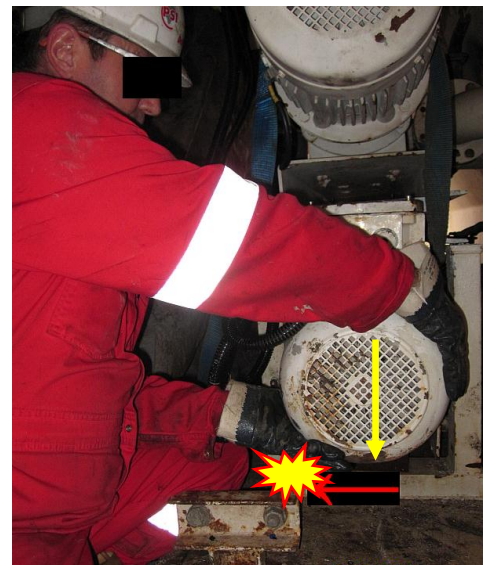
Beim Wechsel des E-Motors einer Transferpumpe kippte der im Vorfeld aufgehängte Motor, da dieser nicht exakt im Schwerpunkt aufgehängt werden konnte. Beim Abfangen des E-Motors wurde die Hand der verletzten Person zwischen einem Träger (im Bereich unter dem Motor verschweißt) und dem Motor eingeklemmt, dabei zog er sich eine Verletzung des Mittelfingers im Kuppenbereich zu. Nach Eintragung des Ereignisses im Verbandbuch und Kühlung des Fingers erfolgte ein Arztbesuch. Es wurde ein Fingerschutz angelegt, eine weitere Behandlung wurde nicht erforderlich.

- Aufgrund der örtlichen und räumlichen Bedingungen, mussten die Arbeiten in kniend gebückter Haltung ausgeführt werden
- Motor (Gewicht ca. 100 kg) wurde vor Demontage aufgehängt
- Anschlagen des Motors mittels der dafür vorgesehenen Ösen nicht exakt im Schwerpunkt möglich
- Ein leichtes Kippen wurde durch die Handwerker erwartet
- Am Boden befand sich eine aufgeschweißte Konsole, diese behinderte den Arbeitsraum der Handwerker, zwischen dieser und dem herabkommenden Motor klemmte sich der verletzte Mitarbeiter seinen Mittelfinger

- Entfernen der (mittlerweile) überflüssigen Konsole
- Überprüfung der Anlage auf ähnlich gelagerte Situationen und Arbeitsplatzbedingungen
- Herstellerseitig vorgegebene Anschlagpunkte liegen nicht immer zwingend im Schwerpunkt!
